# NUCLEOS DESHABITADOS EN ANDALUCIA

CONSEJERIA DE OBRAS PUBLICAS Y TRANSPORTES  
Dirección General de Arquitectura y Vivienda

SEVILLA, 1991

PRIMERA PARTE  
MEMORIA

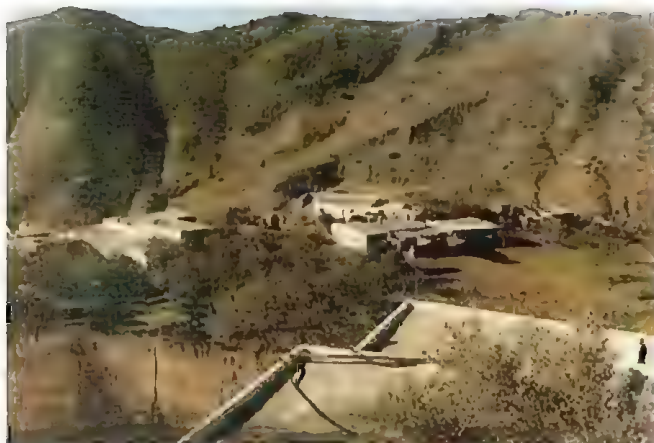
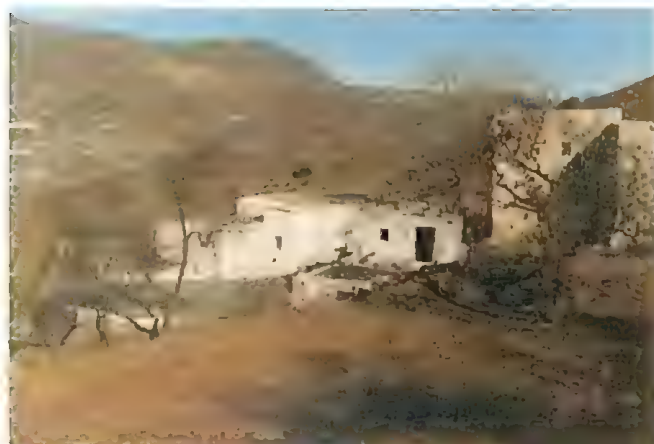
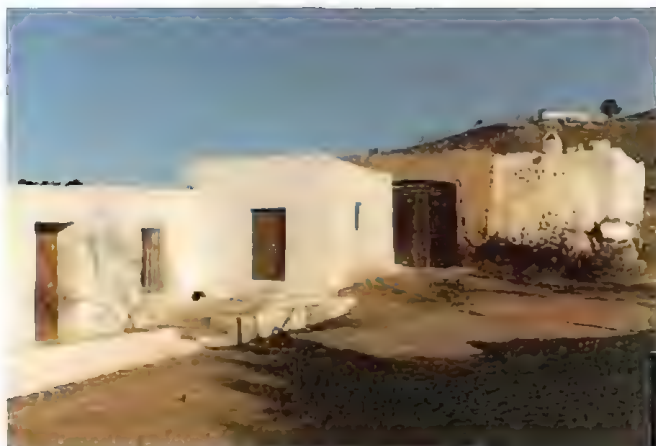
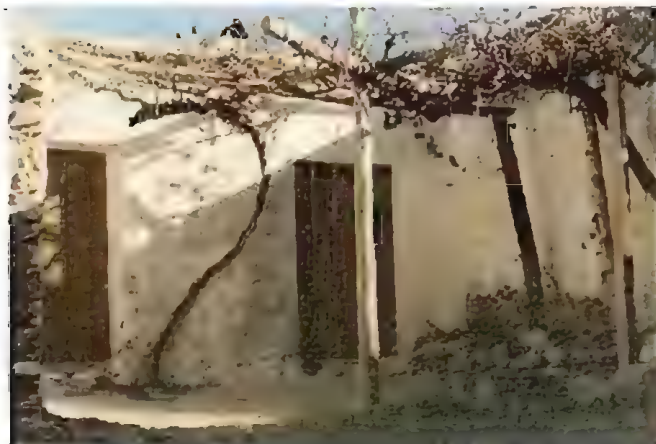
<b>Tip. Arquitectónica</b>	Viviendas unifamiliares de una planta y cubierta plana
<b>Materiales</b>	Piedra caliza, madera, caliza, barro y tierra launa
<b>Estado de conservación:</b>	
Bueno	7 viviendas
Deficiente	7 viviendas
Malo	4 viviendas
Ruinoso	8 viviendas
<b>Arquitectura religiosa o artística</b>	No tiene
<b>Estado de conservación</b>	
<b>Elementos de interés</b>	(Arquitectónico, Artístico, Paisajístico)
En el núcleo	
En los alrededores	En los alrededores de los siglos XVIII y XIX
<b>GRADO DE OCUPACION</b>	
Nulo	
Permanente	4 familias
Ocasional	1 familia
<b>FECHAS DE DESPOBLACION</b>	
Momentánea	
Progresiva	Desde mediados de los cincuenta, especialmente durante la década de los setenta
<b>Causas de la Despoblación</b>	Escasez de medios de vida y falta de servicios
<b>PROPIEDAD ACTUAL</b>	
Particulares	✓
Estatat	
Empresas	
Otros	
<b>Cargas</b>	No tiene
<b>Clasificación urbanística</b>	No tiene
<b>Proyectos pendientes</b>	No existen

El espesor de los muros es escaso, oscilando entre 25 y 35 centímetros. Están contruidos con mampostería ordinaria. El estado de conservación de las construcciones no habitadas es malo en distintos grados, desde la ruina total hasta aquéllos que sólo tienen grietas y pequeños desplomes en su coronación.

Son todas planas, de tipo terraza no transitable. Están rodeadas por un pequeño pretil, rebajadas en algún punto y rematado con losa de pizarra para facilitar la evacuación del agua de lluvia hacia el exterior. Al ser la tierra la una el material usado para conseguir la impermeabilización y no tener éste el mantenimiento constante que necesita, se han producido numerosas desapariciones puntuales y algunas parciales.

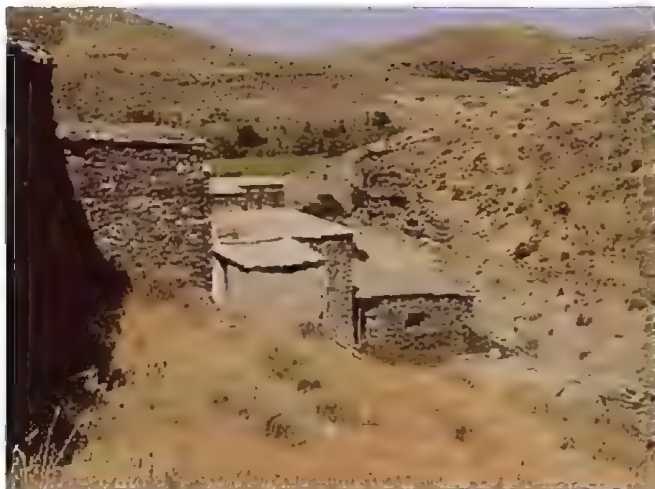
Muros de piedra de tamaño irregular, con alternancia de grandes bloques redondeados y piedras planas de pizarra. Madero de rollizo en

forjados y dinteles. Caña tierra launa y losas de pizarra en terminación de cubiertas. Los suelos están enlosados con pizarra

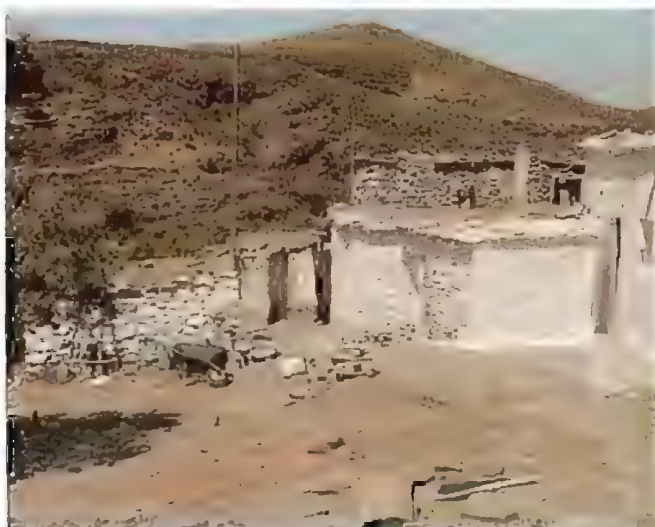
Tienen bonito movimiento producido por sus distintos niveles y huecos, junto con el necho

de que la piedra no se entosca, blanqueándose directamente sobre la misma. El estado es el lógico de la falta de mantenimiento.

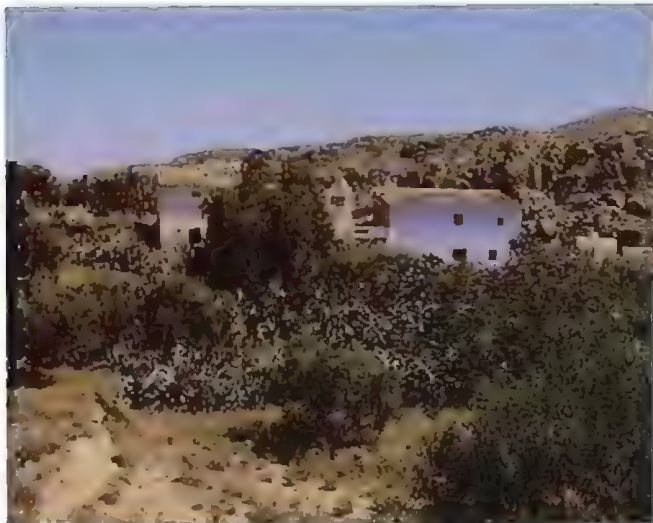
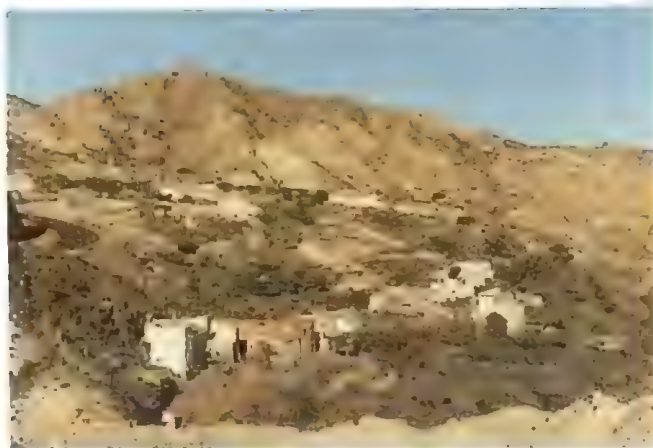
Tenemos en el presente caso gran cantidad de materiales ya que, junto a los tradicionales, tales como mampostería para los muros, madera en forjados, etc., aparecen los de más reciente utilización en las mejoras y rehabilitaciones realizadas, como hormigón armado en estructura y viguetas, bovedillas cerámicas, solados de terrazo, etc.

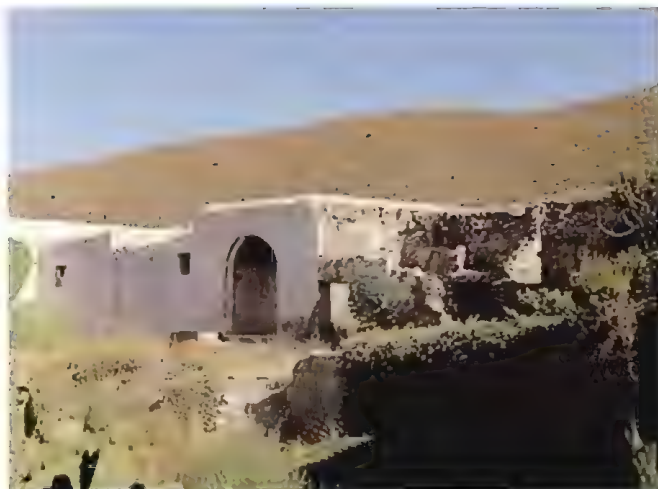
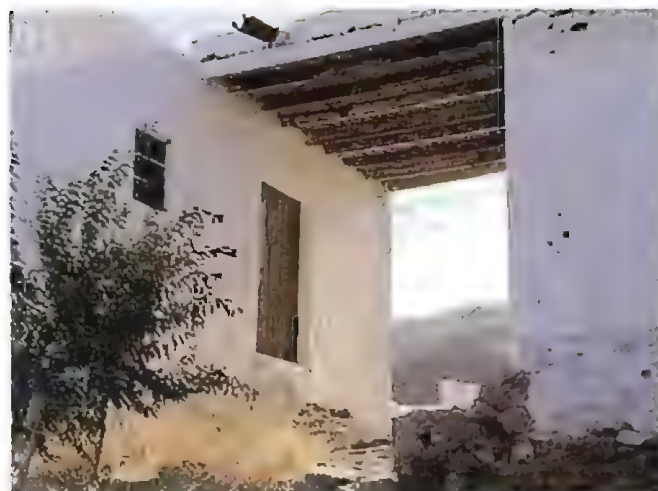
Son todas de terrazas planas acabadas con tierra launa y con un pequeño pretil perimetral en el que se aloja una pieza cerámica prismática para que sirva de desagüe. La conservación es deficiente debido a la falta de mantenimiento.

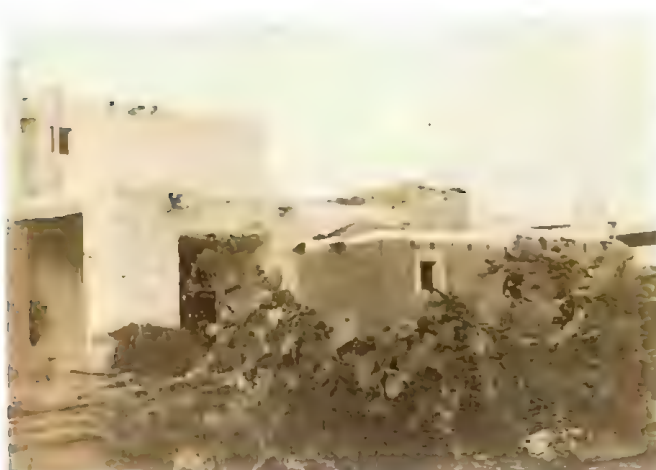
Las construcciones carecen de cimentación propiamente dicha, reduciéndose a una pe-

queña explanación del terreno. No aparecen desperfectos achacables a la misma

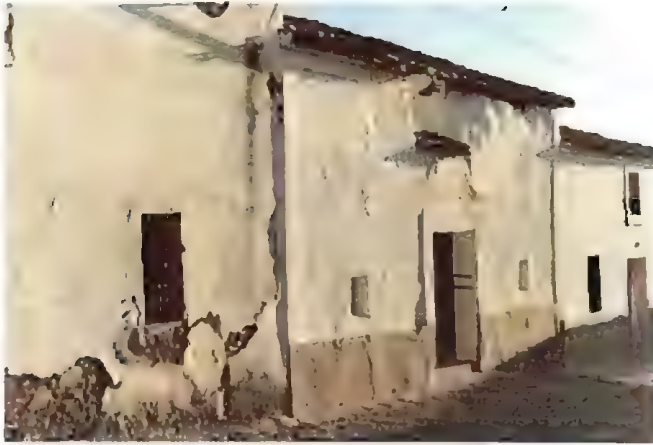
Existen viviendas de una o dos plantas indistintamente. La tipología básica responde al siguiente esquema: una pequeña entrada centrada en la fachada con una habitación o

cada lado y otra puerta de acceso a una segunda crujía en la que se halla la cocina con chimenea, una habitación y la puerta que comunica con el patio trasero. En las viviendas de dos plantas aparece el mismo esquema más una escalera en la primera crujía que comunica con el nivel superior. Al ser muchas de las viviendas reutilizadas como segunda residencia, se han incluido cuartos de baño en las plantas bajas, adaptando la de arriba para dormitorios.

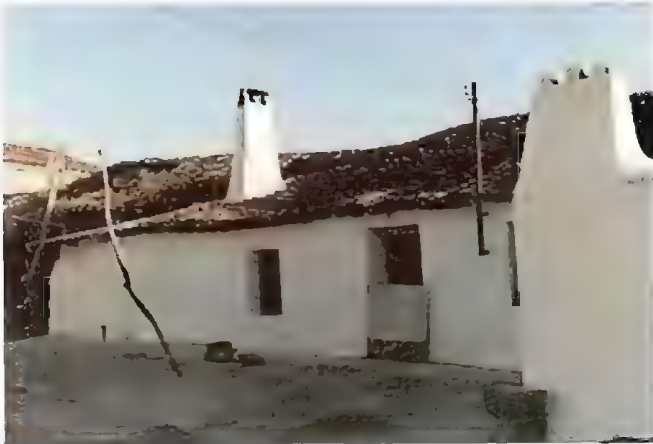
La estructura básica está constituida por muros de carga de dos tipos. Aquéllos contruidos totalmente con piedra —oscila su grosor entre 50 y 90 centímetros—, y los que constan de una parte de piedra hasta 1 metro aproximado de altura y otra parte de tapial rematada con una tongada de piedra —siendo su espesor más o menos el mismo—. Es frecuente la existencia de grietas en los muros.

apareciendo desplomes parciales en la coronación, debidos a defectos de ejecución y al empuje de las cubiertas

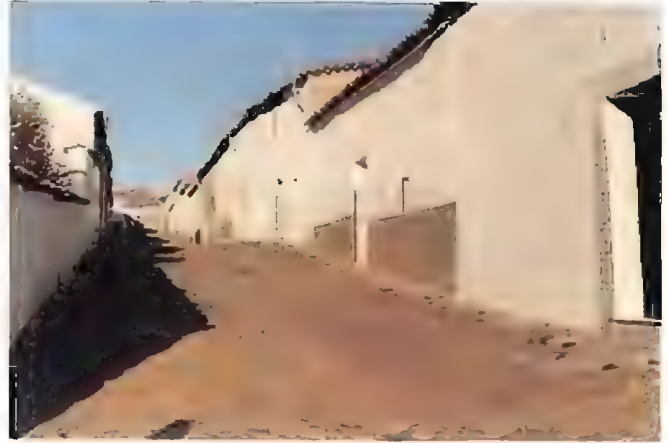
En cubiertas están formados por viguetas de madera empotradas en los muros y tablones sobre las mismas. Entre plantas son iguales más un relleno de casquijo y una torta de yeso. El estado de conservación en las casas deshabitadas es malo en general, habiéndose derrumbado en muchas de ellas.

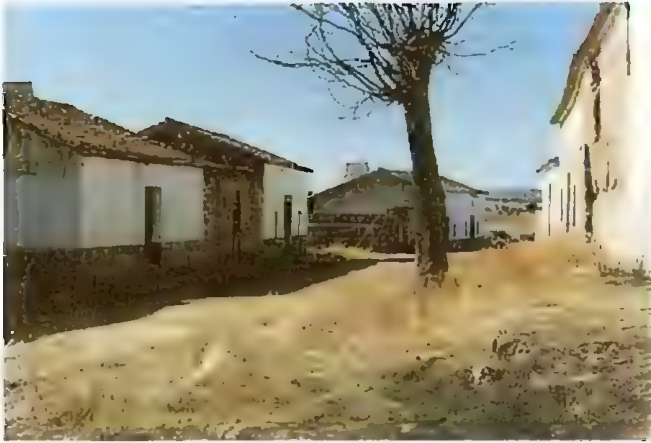
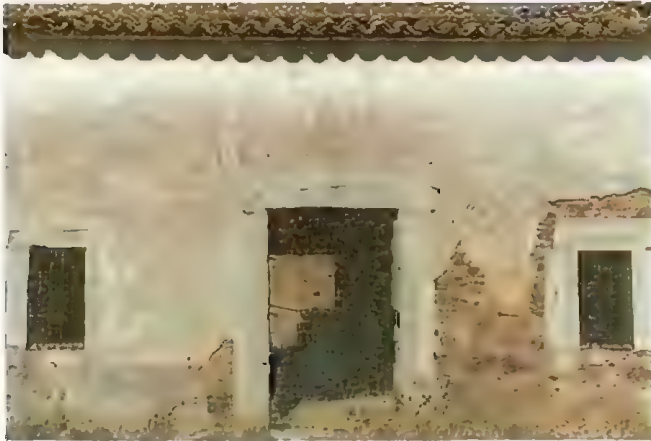
En cubierta están compuestos por viguetas de madera que apoyan en una gran viga central por un extremo y tienen el otro empotrado en el muro exterior. Su diámetro oscila

entre 15 y 25 centímetros, estando separadas unos 50 centímetros. Sobre ellas se colocan directamente tablones. Los forjados de doblados tienen idénticas características, rematándose con una capa de casquijo y torta de yeso. El estado de conservación es mediano, con síntomas de pudrición en las cabezas de los rollizos y ataques de insectos.

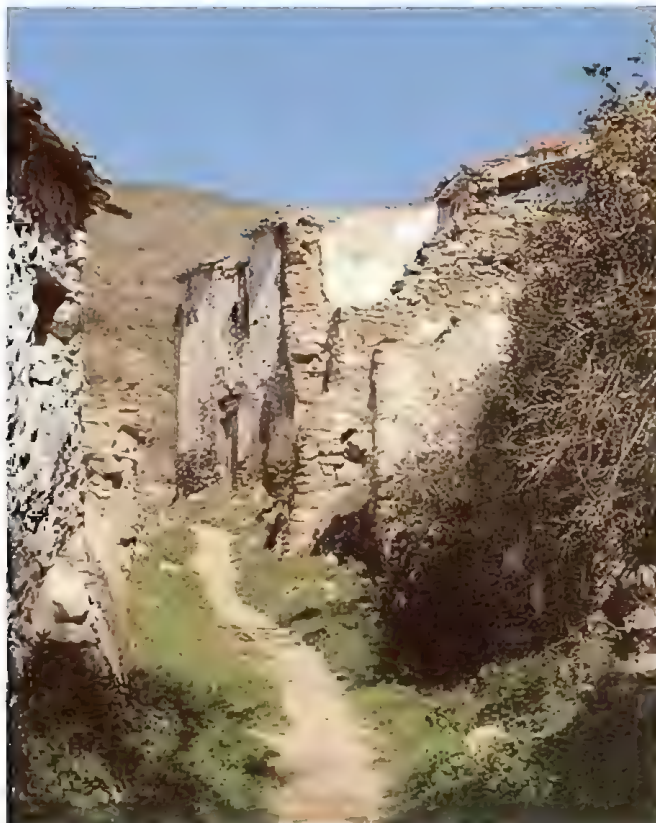
Muros de mampostería. Forjados, dinteles y carpintería en madera de rollizo y escuadría.

respectivamente Cañizo y tierra launa en las cubiertas excepto en la iglesia que es de tablones y teja árabe

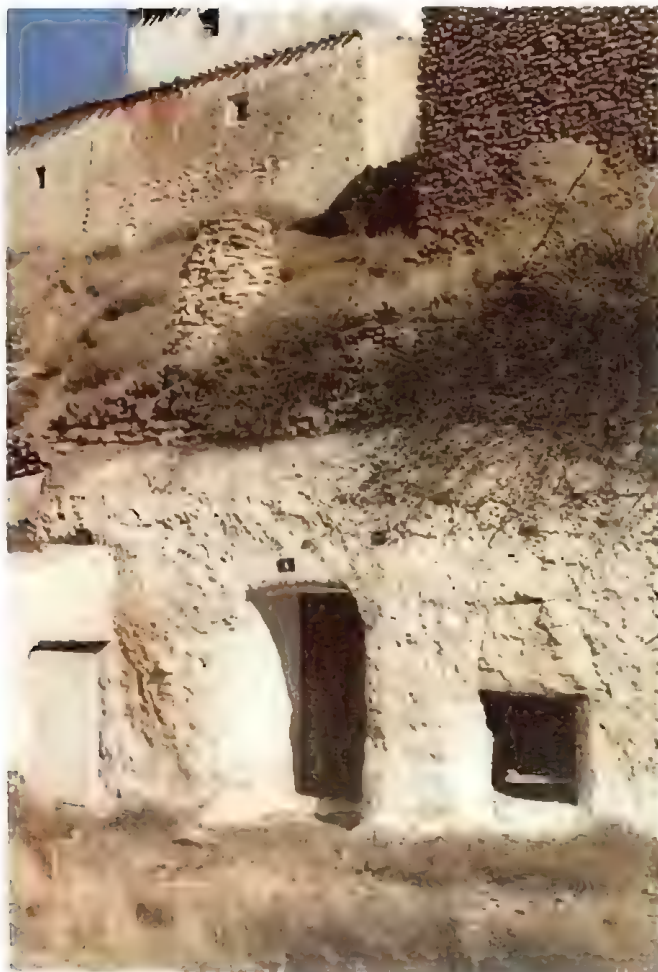
Justo al borde del barranco y escalonadas hasta en cuatro niveles, se encuentran las viviendas excavadas en las paredes rocosas. Delante de las casas-cuevas existen pequeñas terrazas conseguidas esculpiendo y rellenando el terreno delantero con la piedra procedente de la excavación, agrupando posteriormente las de mayor tamaño para formar ba-

randillos o construcciones anexas. En otras ocasiones, el techo de la cueva inferior es usado como terraza por la que se encuentra en el nivel superior.

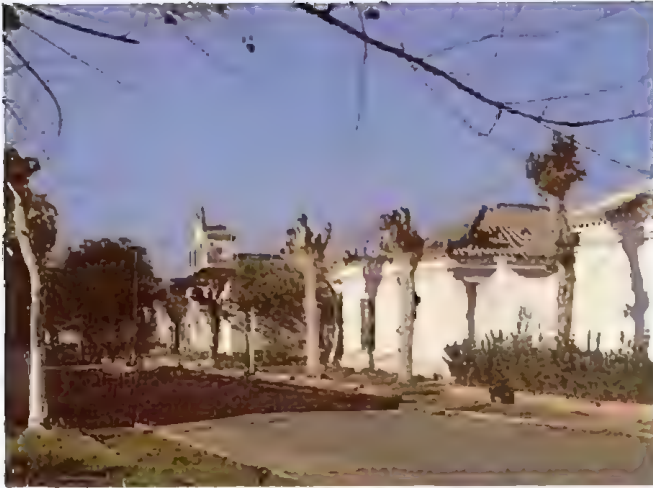
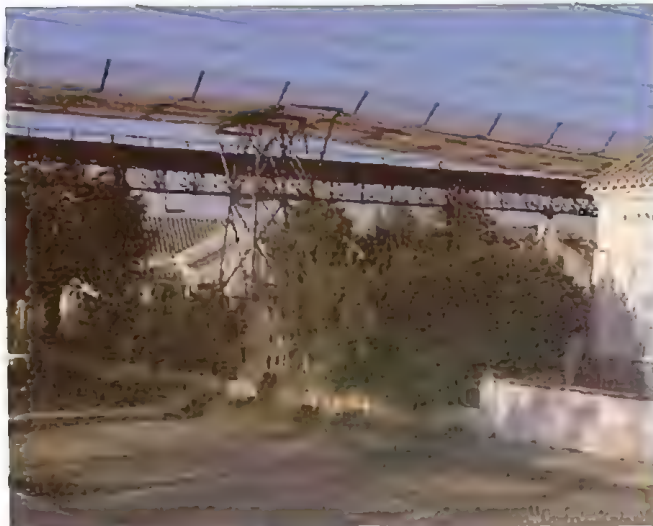
## 2. TIPOLOGIA DE LA VIVIENDA

Se presentan cinco tipos distintos de viviendas que obedecen más o menos a los distintos grados del personal, como ingenieros, jefes de planta, obreros con diferente número de hijos, etc., etc.

Las viviendas correspondientes a los ingenieros son cuatro chalets que constan de tres amplios dormitorios, un cuarto de baño, recibidor de grandes proporciones, la cocina con despensa y cuarto trastero, salón con dos ambientes y chimenea, garaje y un gran porche en la parte de atrás. Rodeando cada chalet, un jardín con palmeras, fuentecillas, bancos, etc.

Las siguientes en categoría cuentan con recibidor, salón, cocina, tres dormitorios y cuarto de baño. Desde la cocina se llega a un patio trasero en el que se encuentra otra habitación, un pequeño aseo y el lavadero. Estas son las situadas tras la capilla.

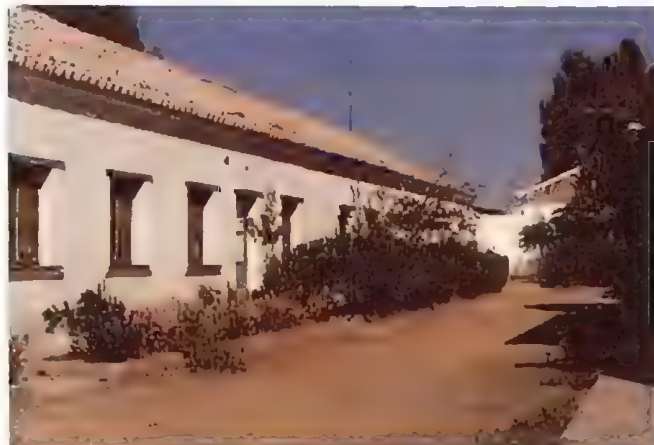
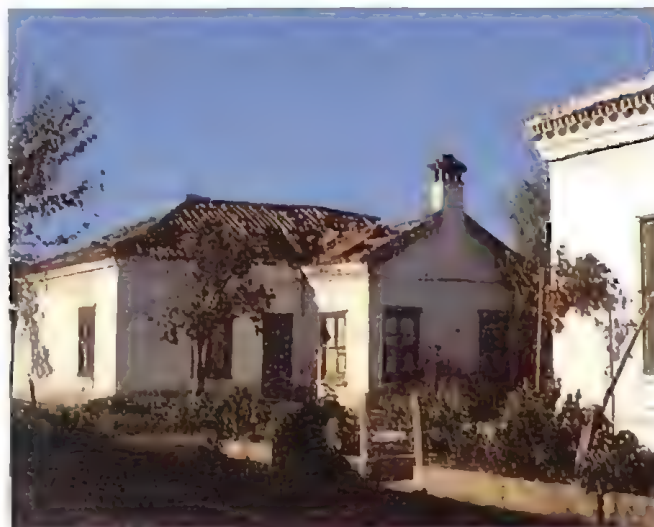
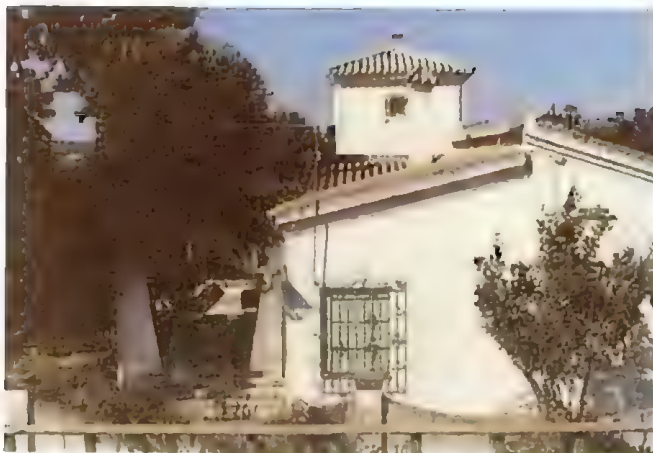
##### d) Fachadas

Están enfoscadas y blanqueadas. Los huecos son abundantes y de medianas dimensiones. Presentan detalles típicos de arquitectura andaluza. El estado es aceptable en general, aunque en algunas se observa humedad en su base.

#### e) Cubiertas

Se crea un bonito juego de varias aguas al estar los porches formando parte de las mismas. Son de teja árabe y presentan algunos machones rematados con piezas de cemento decorativas. En algunos casos sufren derrumbamientos parciales y puntuales, cuya causa es fundamentalmente el deterioro de los forjados en aquellas viviendas en que son de madera. El resto se encuentra en buen estado.

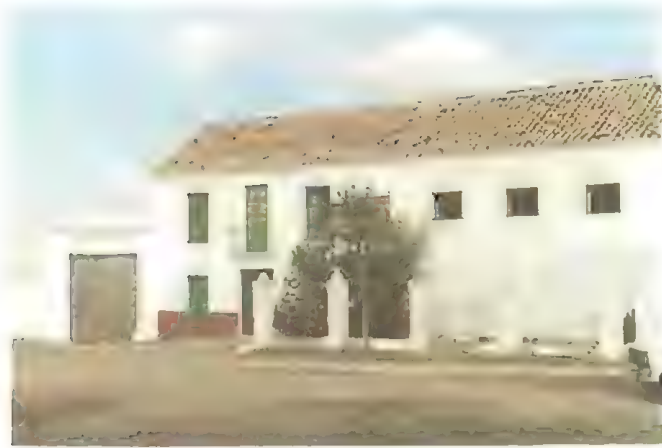
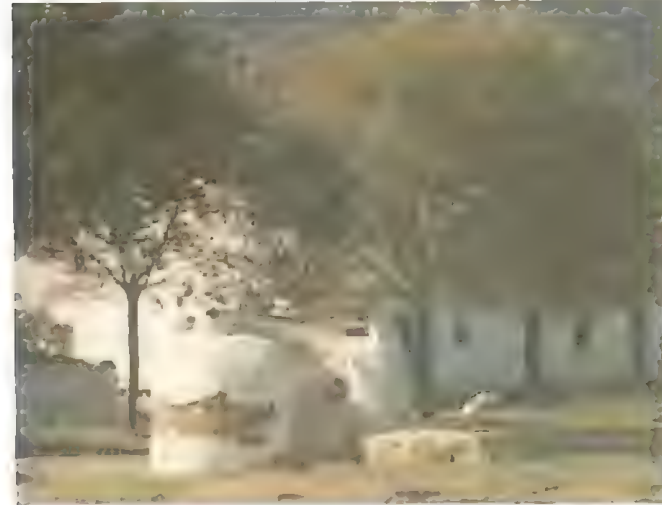
## 3. MATERIALES

Muros de mampostería tomados con barro. Ladrillo cerámico hueco o macizo. Cubiertas de teja árabe. Madera de rollizo en formación de pendientes y torjados y elementos de car-

pintaría. Solados de losetas hidráulicas y de terrazo

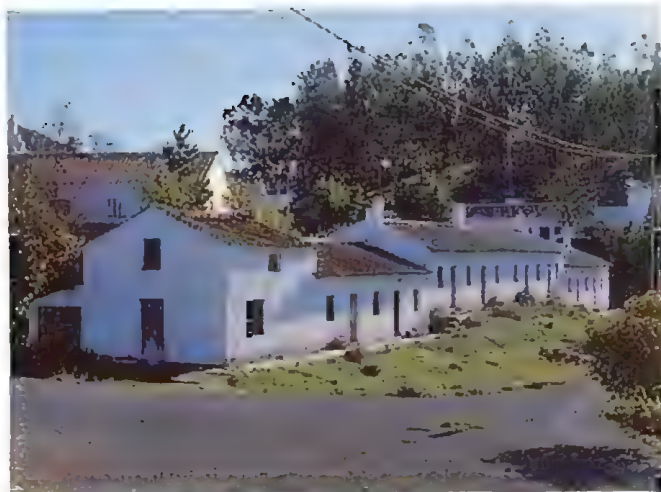
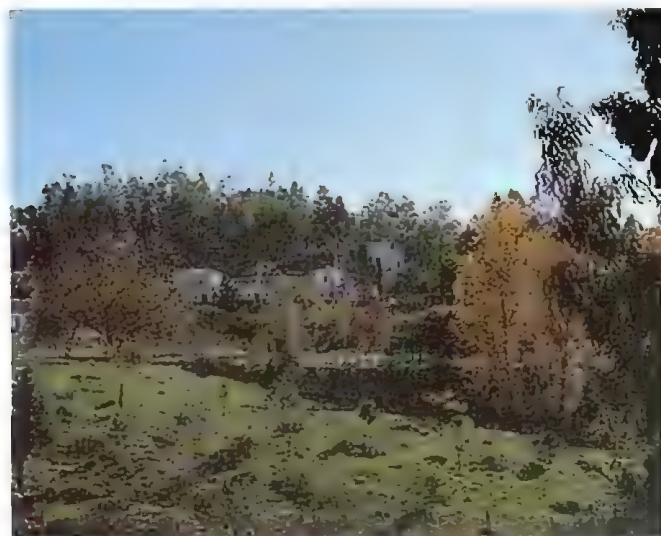
## 3. MATERIALES

Existe gran variedad de materiales. Muros de mampostería ordinaria o de ladrillo cerámico hueco doble tomados con mortero. Viguetas de hormigón y bovedillas cerámicas en forjados. Dinteles de madera o viguetas de hormigón. Solados de terrazo, tortas de mortero o ladrillo prensado. Divisiones de ladrillo hueco o macizo. Planchas de fibrocemento y teja árabe en cubiertas. Carpintería de madera y metálica en huecos.

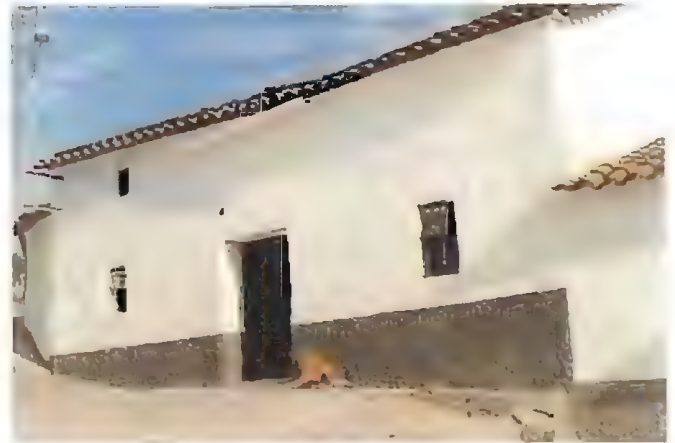
Nos encontramos con distintos tipos de viviendas. Predomina el tipo unifamiliar adosado en hilera. Asentados sobre basamento de piedra para salvar la pronunciada pendiente de la calle, suelen ser de planta única o en todo caso con doblado de muy escasa altura. Algunas viviendas presentan jardincillos adosados a un lateral o a la parte posterior, delimitados por muros altos de mampostería rematados con teja árabe.
